Kurzbericht über archäologische Forschungen in Zgërdhesh, Albanien, Kampagne 2019

Vom 15. April bis 11. Mai 2019 fand die dritte deutsch-albanische Grabungskampagne im Areal der hellenistischen Stadt bei Zgërdhesh statt. Wie bereits 2017 und 2018 handelte es sich um ein gemeinschaftliches Unternehmen des *Instituts für Archäologische Wissenschaften (Abt. II)* der Goethe-Universität Frankfurt/M. und des *Archäologischen Instituts an der Akademie für Albanologische Studien* in Tirana. Unter der Leitung von Dr. Elvana Metalla und Dr. Thomas Maurer nahmen 12 Studierende aus Tirana und Frankfurt an den Grabungen teil¹. Zeitweise verstärkten zwei Arbeiter der *Drejtoria rajonale e Kulturës Kombëtare* (Durrës) das Team. Finanzielle Unterstützung gewährte dankenswerterweise die *Fritz-Thyssen-Stiftung* (Köln).

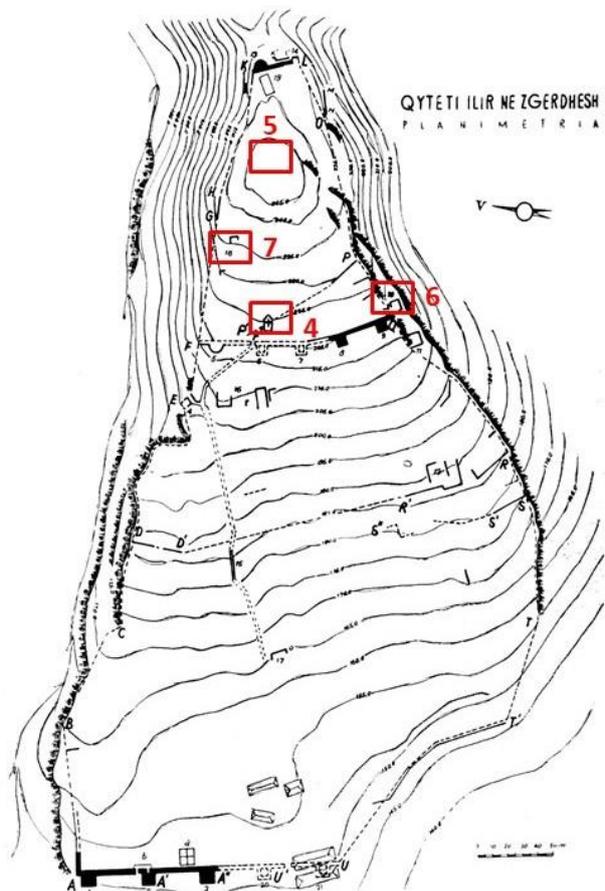
Abb.1: Plan von Zgërdhesh nach Selim Islami (1972).
Rot markiert die Position der Grabungsflächen von 2019.
Norden ist links.

Im Fokus der diesjährigen Arbeiten stand die Oberstadt (Akropolis), wo an vier Stellen Sondagen angelegt wurden (*Abb. 1*): Untersucht wurden die Kirchenruine unmittelbar östlich der Quermauer (Fl. 4), der östliche Bereich des Gipfelplateaus (Fl. 5), das Areal südlich (unterhalb) des sog. Südtores (Fl. 6) sowie – mittels einer kleinflächigen Testsondage – der Innenraum des sog. Bau 18 am Nordrand der Akropolis (Fl. 7).

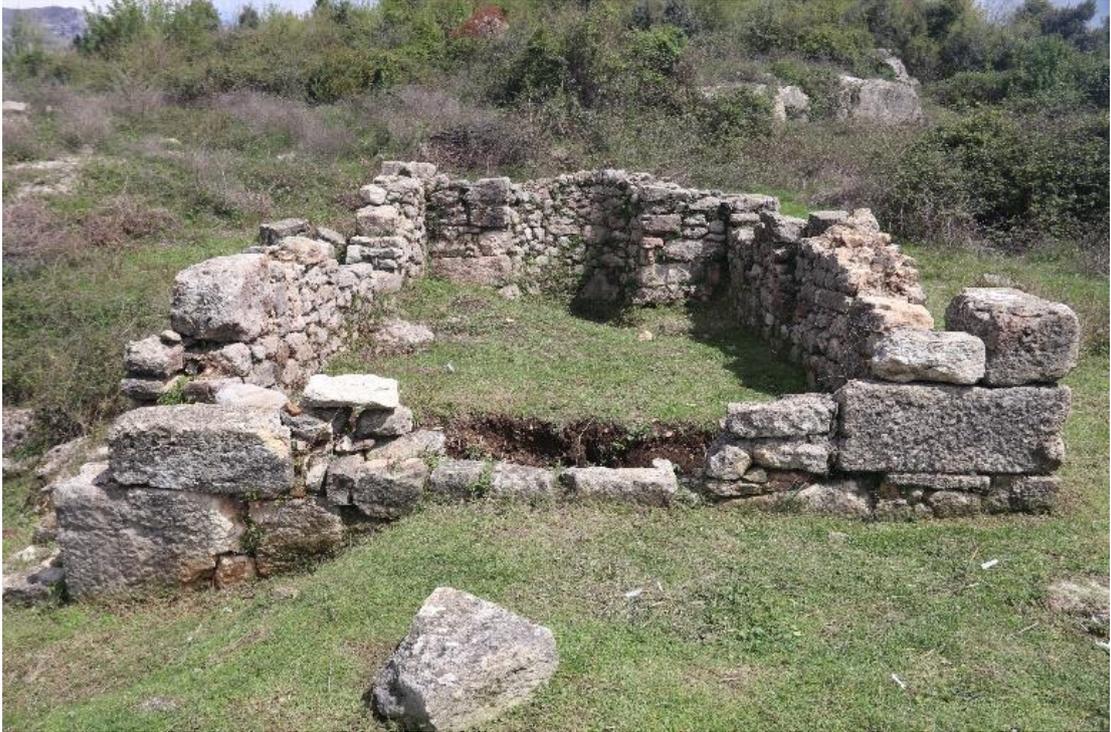
Abb.2: Die Kirchenruine auf der Akropolis vor Beginn der Grabungsarbeiten. Blick von Westen.

Die Arbeiten an der **Kirchenruine** hatten zum Ziel, die Baugeschichte dieses sicher nachantiken Bauwerks zu untersuchen (*Abb. 2*). Das Gebäude besitzt eine rechteckige Form (ca. 10 x 5,5 m); seine Längsachse verläuft etwa in Ost-West-Richtung. Aus der östlichen Schmalseite krägt eine halbrunde Apsis vor. Der Innenraum ist heute mit Gras bewachsen, an einer Stelle tritt bereits der Fels an die Oberfläche. Baustrukturen sind nicht zu erkennen. Im Bereich der Apsis befindet sich eine tiefe Mulde („Raubloch“). Die Mauern der Kirche bestehen teils aus Spolien (darunter mächtigen Quadern), teils aus Kalkbruchsteinen. Eingestreut in die Mauern sind zahlreiche Ziegel sowie vereinzelt Mühlsteinfragmente. An der nordöstlichen Außenseite der Apsis konnte knapp unter dem rezenten Bodenniveau eine durchgängige Ziegellage beobachtet werden. In der Mitte der Westseite lag der Eingang, heute noch gekennzeichnet durch einen Schwellenstein mit zwei Angellöchern. An der Innenseite der Südmauer deutet eine Aussparung auf die Existenz einer Nische (oder eines Fensters?) hin.

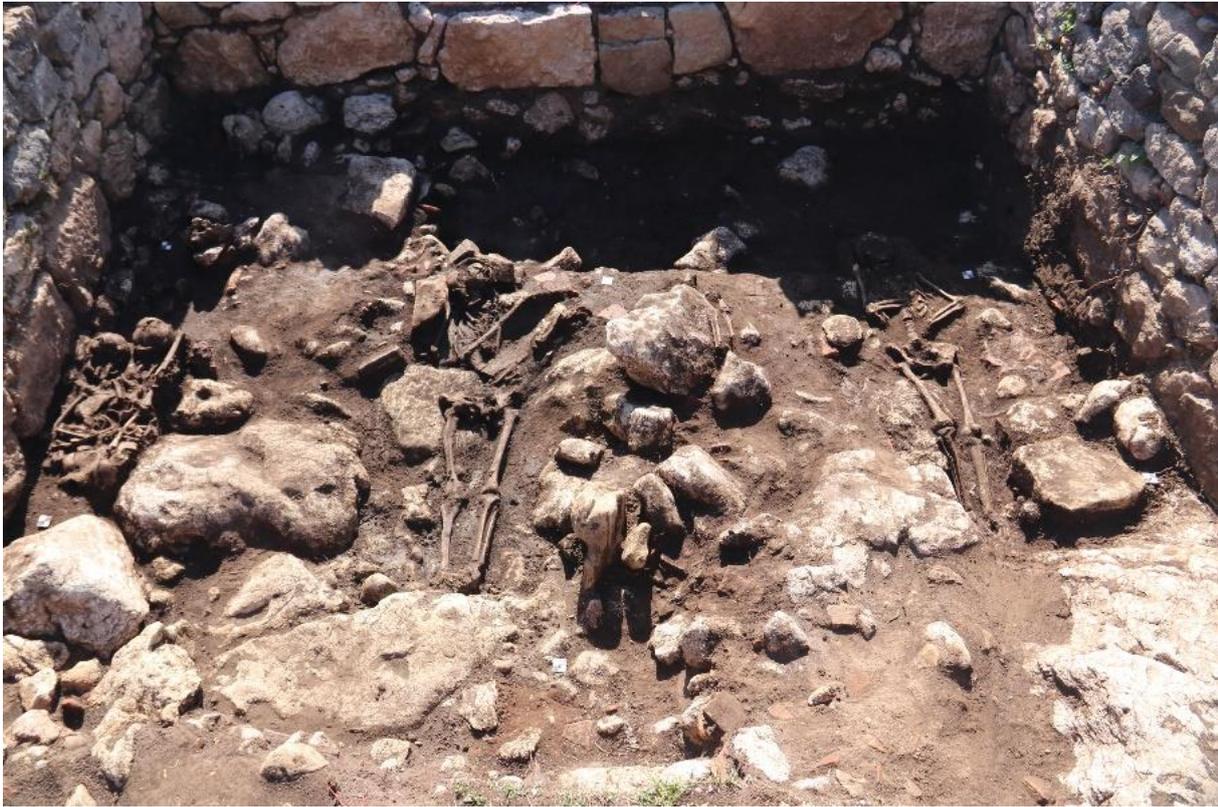
Abb.3: Westlicher Teil des Kircheninnenraums mit mehreren Skeletten und dem „Knochenpaket“ (am linken Rand).

Im Kircheninnern (Fl. 4, 4d, 4e, 4g) bot der Oberboden zunächst ein dem Außenbereich vergleichbares Bild: Eine lockere bis dichte Konzentration von Kalkbruchsteinen, durchmischt mit Ziegelbruch und hellenistischer Keramik. An mehreren Stellen stand in der östlichen Hälfte des Innenraums der gewachsene Fels knapp unter der Grasnarbe an. Er war hier plattig ausgebildet und verlief in Art einer schiefen Ebene ungefähr hangparallel. Im West- und Mittelbereich des Innenraums konnten zur allgemeinen Überraschung mehrere Körpergräber freigelegt werden (*Abb. 3*).

Es handelte sich um vier weitgehend vollständige, gut erhaltene Skelette, die alle ungefähr in Ost-West-Richtung ausgestreckt lagen, mit dem Kopf im Westen. Drei dieser Individuen waren im westlichen Abschnitt des Innenraums von Norden nach Süden aufgereiht; das vierte lag an prominenterer Position, unmittelbar vor der Apsis, knapp südlich der Mittelachse der Kirche. Die Grabgruben waren teilweise von Kalkbruchsteinen eingefasst, teilweise nutzten sie Felsklüfte aus. Bis auf ein eisernes Messerklingenfragment (bei der prominenteren Bestattung) waren die Skelette beigabenlos. Neben den vier vollständigen Skeletten konnten Reste einer höher gelegenen, gestörten Bestattung dokumentiert werden sowie eine dicht gepackte Knochenkonzentration direkt an der Südwand. Dieses „Knochenpaket“ besaß eine auffällig rechteckige Form, was dafür sprechen könnte, dass es ursprünglich in einer Holzkiste beigesetzt wurde. Nach einer ersten Durchsicht handelt es sich um Überreste von mindestens sechs Individuen. Auf dem Niveau der Skelette war das Kircheninnere durchsetzt mit zahlreichen Kalksteinen und den allgegenwärtigen Funden aus hellenistischer Zeit: Ziegelbruch, viel Keramik (darunter Fragmente von Amphoren und Pithoi) und einige Kleinfunde (v.a. mehrere Bronzemünzen). Besonders im westlichen Bereich des Kircheninnern war der gewachsene Fels bei Grabungsschluss noch nicht erreicht.

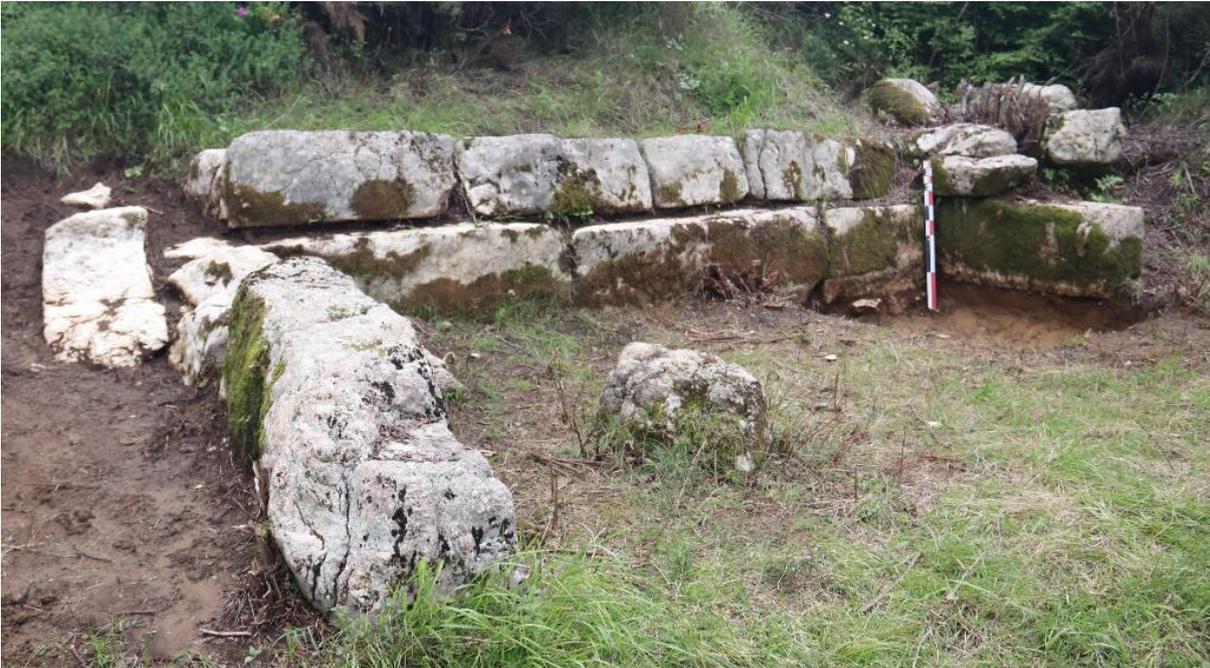
Abb.4: Rechteckige Raumflucht am Nordrand der Akropolis (sog. Bau 18).Blick von Westen.

Bei **Fläche 7** handelt es sich um eine Testsondage, die in dem südöstlichen Eck des „Innenraums“ von Bau 18 (nach Plan S. Islami) angelegt wurde. Bau 18 liegt nordwestlich des Gipfelplateaus und besteht aus einer Rückwand aus zwei Lagen Quadern und zwei davon rechtwinklig abzweigenden, nur teilweise erhaltenen Seitenwänden (*Abb. 4*). Die Sondage erbrachte die Erkenntnis, dass die obertägig sichtbare untere Quaderlage unmittelbar in dem braunen humosen Erdreich gründet. Spuren eines Fundaments o.ä. wurden nicht gefunden. Beim Abtiefen kamen zahlreiche Keramikfragmente zum Vorschein, augenscheinlich aus hellenistischer Zeit. Auf dem erreichten Planum – gut 25 cm unter heutiger Oberfläche – waren einige mit Ziegel- und Keramikstückchen sowie Holzkohle

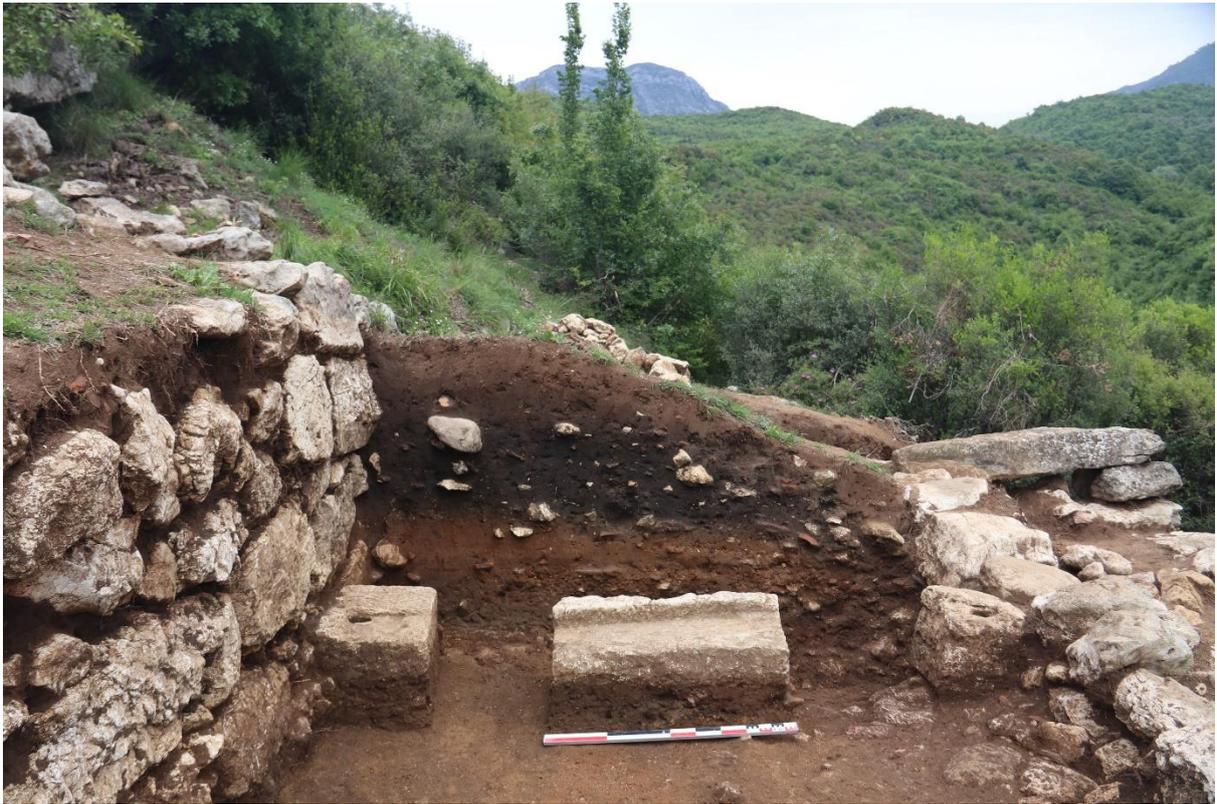
Abb.5: Blick von Westen in die Torgasse mit den „Türsteinen“ in situ.

Fläche 6 wurde am Südhang des Stadtberges direkt unterhalb des gebogenen korridorartigen Ganges angelegt, der bisher als „Südtor“ bezeichnet wurde. Unmittelbar westlich davon trifft die Quermauer (*diateichisma*) auf die mutmaßlich in Ost-West-Richtung verlaufende, hier nicht erhaltene Stadtmauer. Das Ende der Quermauer wird hier durch einen gut erhaltenen, rechteckig nach Westen vorspringenden Turm verstärkt (Turm 9 nach Plan S. Islami). Unmittelbar südwestlich dieses Turms wurde schon 2018 ein aus dem Fels gearbeiteter Gang entdeckt. Es deutete sich hier also die Situation an, dass beiderseits des Quermauer-Abschlusses je ein Gang den Zutritt zum Mittelhang (im Westen) bzw. zur Akropolis (im Osten) vermittelt. Die südlichen Enden dieser Zugänge haben sich jedoch nicht erhalten, da hier der Fels unmittelbar abbricht. Einige Meter unterhalb des Felsabbruchs sind im nach Süden abfallenden Gelände zwei Abschnitte ungefähr parallel verlaufender Quaderreihen zu sehen. Die Grabungsfläche wurde so positioniert, dass sie den Bereich zwischen diesen beiden mutmaßlichen Mauern erfasst, um einerseits ihren Charakter zu klären, andererseits zum besseren Verständnis der allgemeinen Verkehrstopographie beizutragen. Es zeigte sich beim Abtiefen, dass es sich bei den beiden Steinreihen um die obersten erhaltenen Lagen von zwei parallel verlaufenden Mauern handelt, die eine in ost-westliche Richtung verlaufende Torgasse einfassen. Die Mauern bestehen aus vergleichsweise grob behauenen Kalksteinen unterschiedlicher Länge und Höhe. Ist die nördlich begrenzende Mauer noch in einer Höhe von bis 1,80 m erhalten, so war die südliche, zweischalige Mauer wesentlich stärker zerstört. Die Breite der Torgasse beträgt 2,95 m (*Abb. 5*).

Zur allgemeinen Überraschung konnte in der Torgasse sogar die Position des eigentlichen Tores bzw. der Tür festgestellt werden. Von diesem lagen beide Türangelsteine sowie der dazwischen liegende Schwellenstein mit Türanschlag noch *in situ*. Die Tür war so konstruiert, dass sich die beiden Flügel nach Westen hin öffneten.
