## **Kurzbericht über archäologische Forschungen in Zgërdhesh, Albanien, Kampagne 2021**

Nach über zwei Jahren Pause fand vom 16. August bis 2. September 2021 die vierte Grabungskampagne auf der Kalaja e Zgërdheshit statt (*Abb. 1*). Pandemiebedingt nahmen dieses Mal keine Studierenden aus Deutschland teil<sup>1</sup>. Im Fokus der Forschungen stand das Abschließen der 2019 begonnenen Arbeiten an Fl. 4 (Kirche) und Fl. 6 (Südtor) sowie die Erschließung potentieller zukünftiger Grabungsflächen (Fl. 9).

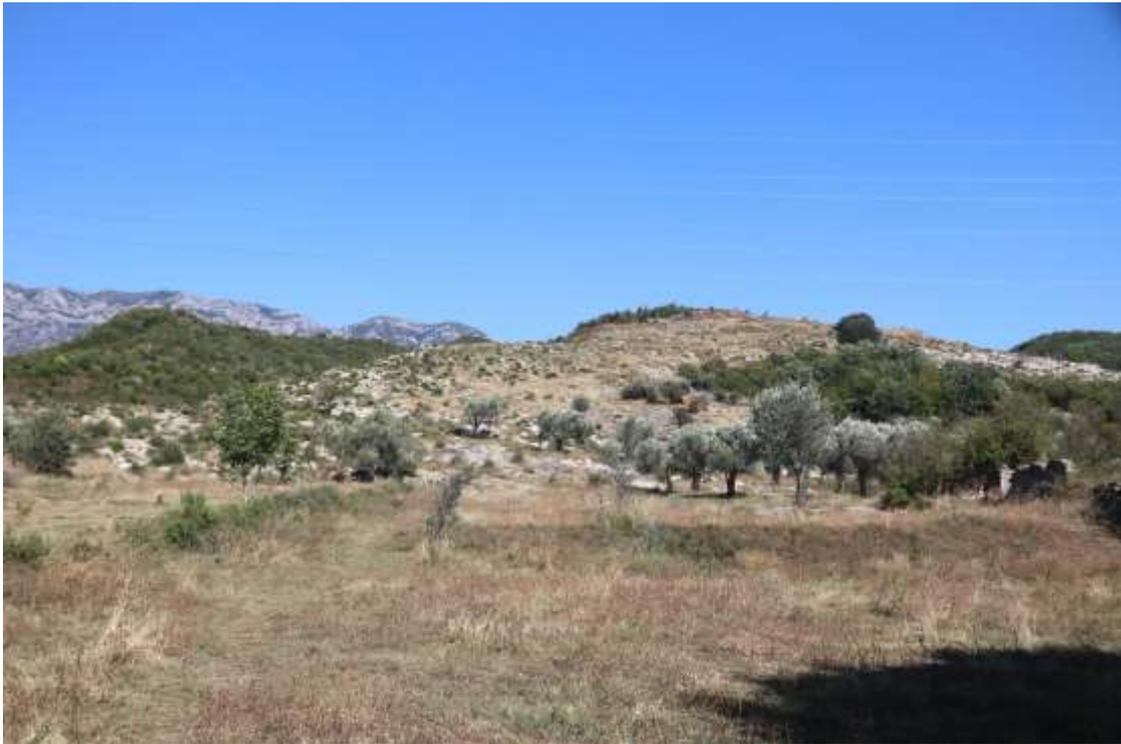
*Abb. 1: Ansicht des Stadtberges von Westen (2.9.2021). Gut zu erkennen sind die im Vergleich zu 2019 größeren Freiflächen.  
Foto: Thomas Maurer.*

Da 2020 und 2021 umfangreiche Freischneide-Arbeiten auf der Kalaja e Zgërdheshit stattgefunden hatten (vgl. Abb. 1), bot sich die Chance, auf bisher fast unzugänglichem Gelände weitere Baustrukturen zu dokumentieren. Dies gelang tatsächlich – in geringem Umfang – im mittleren Südteil des Stadtberges sowie im mittleren und westlichen Nordteil. Auch auf der Akropolis, deren westlicher Abhang ebenfalls von Gebüsch befreit wurde, fanden sich noch vereinzelt bisher unbekannte Strukturen, besonders Abarbeitungen/Bettungen im Felsen.

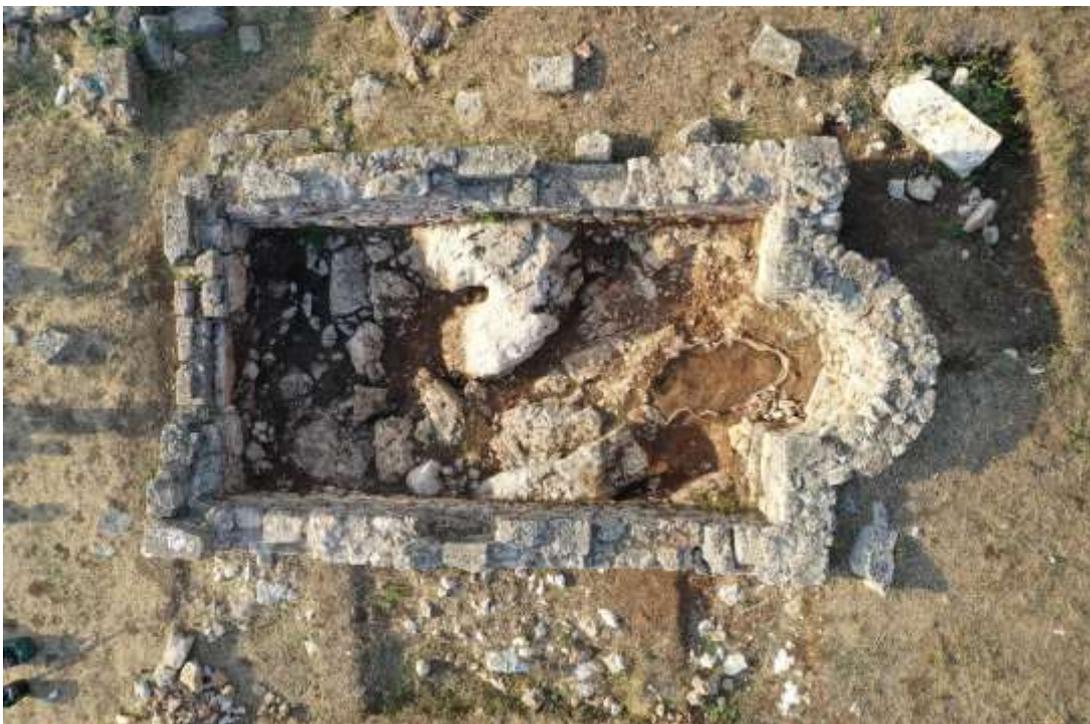
*Abb. 2: Ansicht der Kirche nach Abschluss der Grabungsarbeiten aus Drohnenperspektive. Norden ist oben. Foto: Marco Moderato.*

In der Hoffnung, auf Überreste antiker Vorgängerbebauung der Kirche zu stoßen, wurden auch die übrigen Teile des Kircheninneren unterhalb des 2019 erreichten „Gräberhorizonts“ weiter ausgegraben. Fast flächendeckend kam jedoch bald der gewachsene, stark zerklüftete Fels zum Vorschein (*Abb. 2*). Bearbeitungsspuren – wie sie im Bereich des Stadtberges häufig zu finden sind – ließen sich nicht feststellen. Die Kirche scheint unmittelbar auf Fels errichtet worden zu sein.

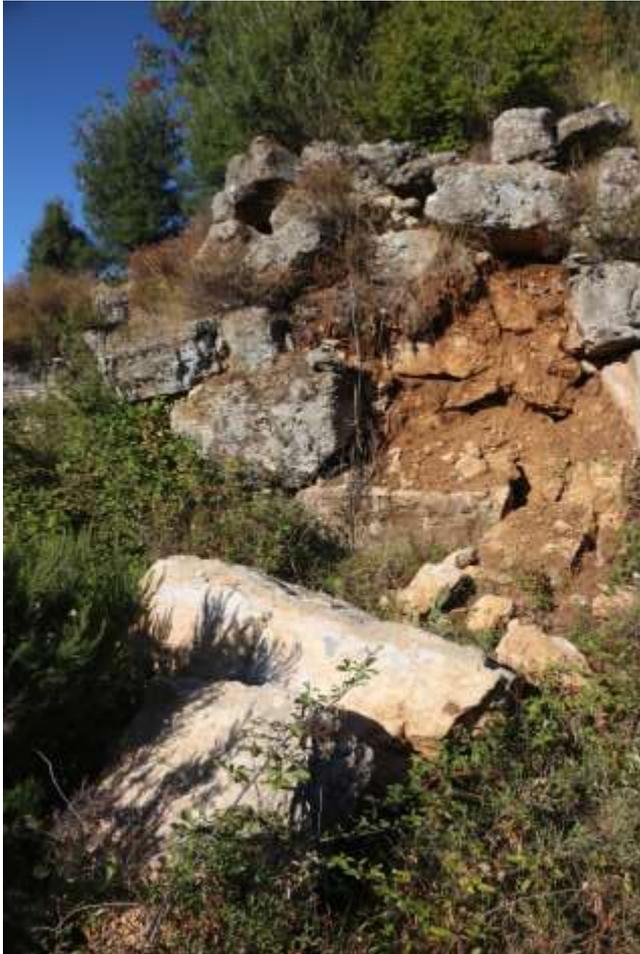
*Abb. 3: Schäden am Rundturm an der Ostspitze der Stadtbefestigung. Die herausgefallenen Quader sind im Vordergrund zu sehen. Blick nach Westen. Foto: Thomas Maurer.*

Ein schwerer Schaden konnte auch am Rundturm an der Ostseite der Stadtbefestigung beobachtet werden (*Abb. 3*). Hier waren zwei mächtige Quader (2. und 3. Lage von unten) herausgebrochen und vor dem Turm zum Liegen gekommen. Anders als bei der Kirche ist hier wohl nicht Zerstörungswut, sondern ein Starkregenereignis oder das Erdbeben von 2020 als Verursacher zu vermuten.

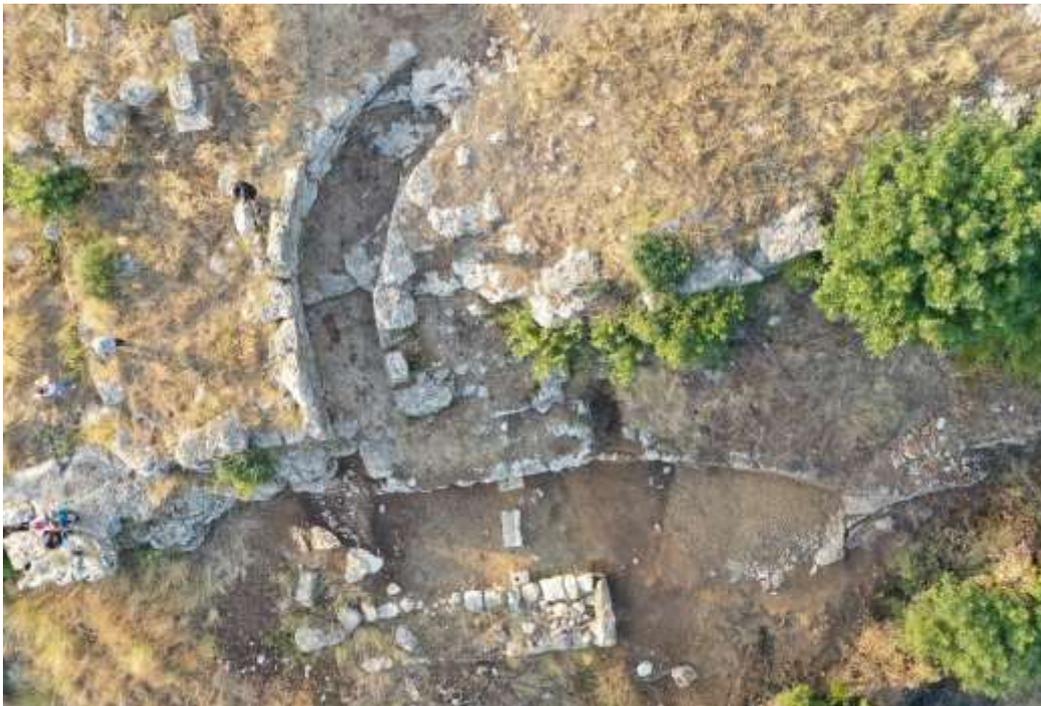
*Abb. 4: Gesamtsituation am Südtor aus Drohnenperspektive nach Abschluss der Grabungsarbeiten. Norden ist oben rechts. Foto: Marco Moderato.*

Östlich der 2019 entdeckten Torsituation wurden im weiteren Verlauf der Torgasse zwei kleine Sondagen angelegt. Am Ende der Kampagne lag der gesamte erhaltene Abschnitt der Torgasse frei (Abb. 4). Das über dem Gehniveau der Gasse liegende Kolluvium erwies sich wieder als sehr fundreich. Seine Mächtigkeit nimmt nach Osten hin ab. Am östlichen Ende der Torgasse hatte sich ein Wegpflaster aus Kalksteinknollen erhalten (Abb. 5). Es reichte nach Norden bis zur bergseitigen Gassenwand, die aus einer Mauer, am östlichen Ende auch aus einer vertikalen Abarbeitung des anstehenden Felses gebildet wurde. Nach Westen hin ging es allmählich in eine stark scherbenhaltige Erdschicht über, das war der Grund, weshalb es uns 2019 entgangen war.

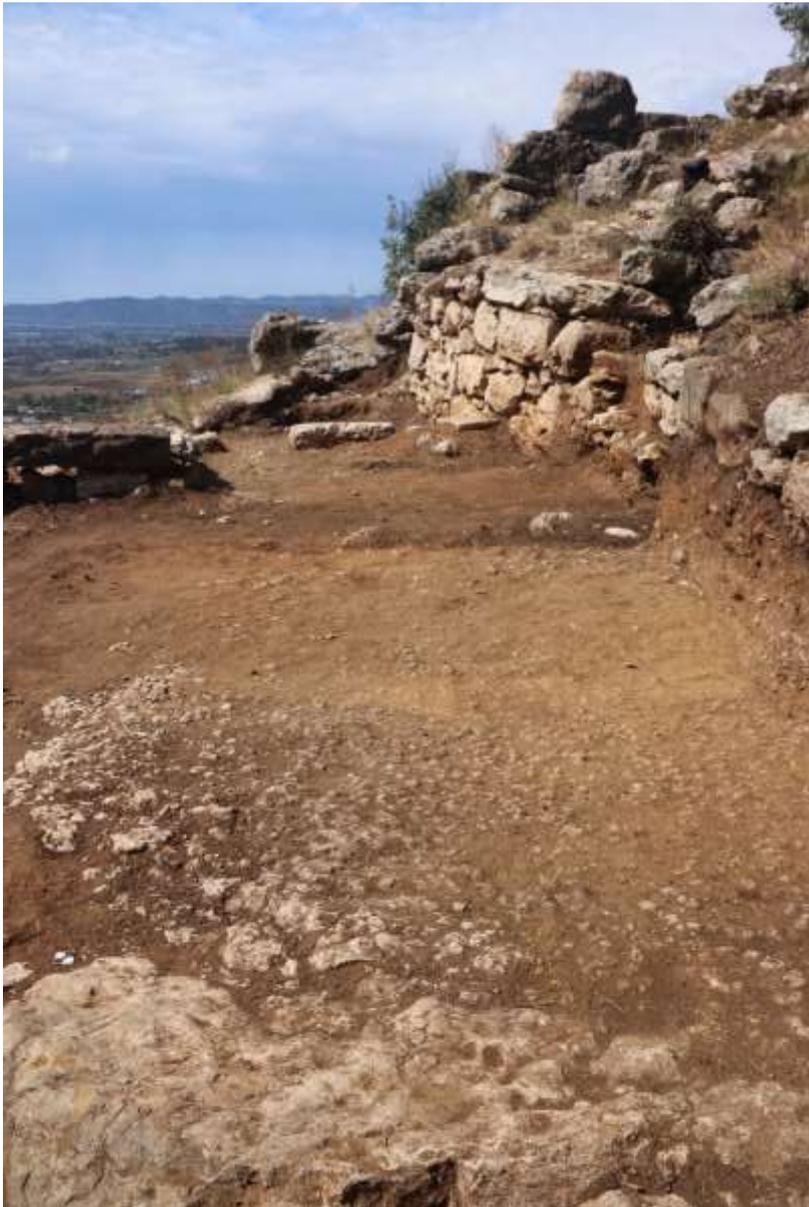
*Abb. 5: Torgasse am Südtor mit Pflaster aus Kalksteinknollen im Vordergrund und Türsituation im Hintergrund. Blickrichtung West. Foto: Thomas Maurer.*

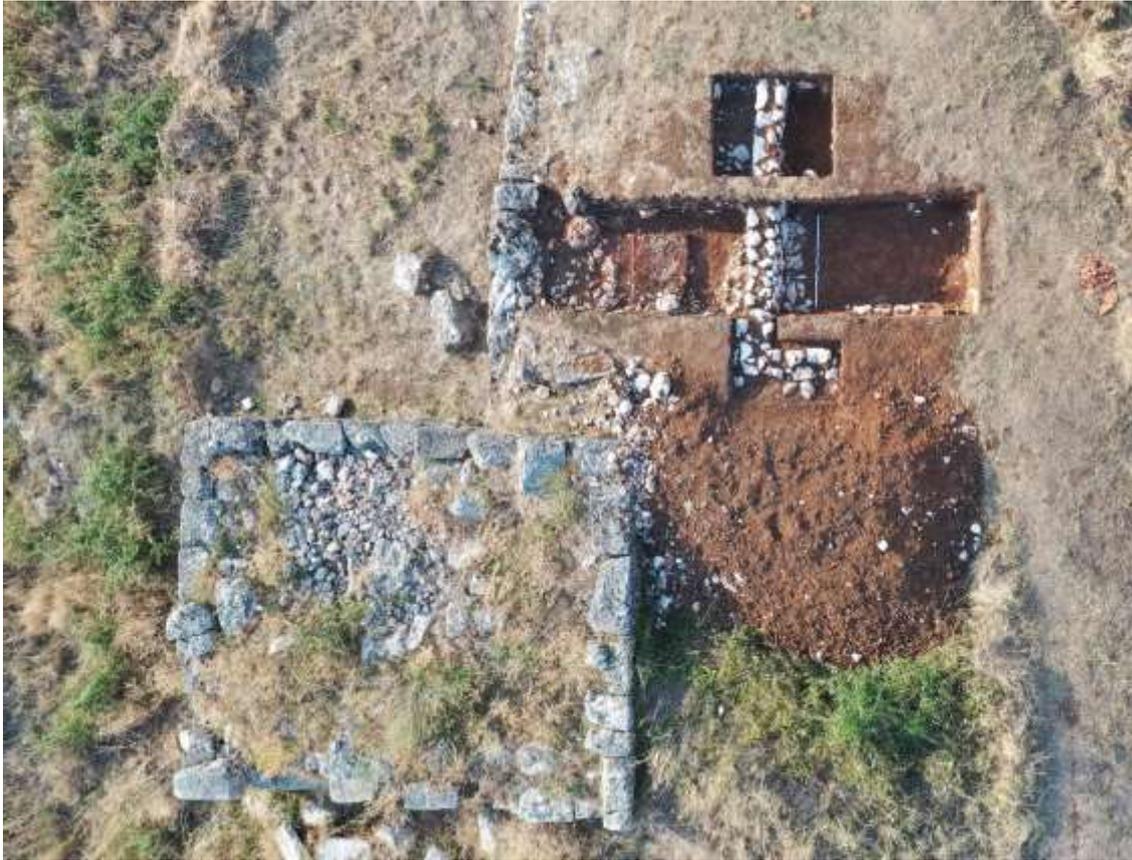
Abb. 6: Sondage östlich der Quermauer (Fl. 9). Gut zu erkennen ist die parallel zur Außenschale der Quermauer verlaufende Mauer aus Kalksteinen. Links unten der in die Quermauer eingebundene rechteckige Turm Nr. 8. Norden ist oben. Foto: Marco Moderato.

Mittels eines orthogonal zur Quermauer angelegten Suchschnittes (Fl. 9) sollten hier der Aufbau dieser Befestigungslinie sowie evtl. dahinterliegende Bebauungsstrukturen untersucht werden. Der Schnitt setzt unmittelbar an der Quermauer an, zwei Meter nördlich des Rechteckturms 8 (Abb. 6). Die Außenschale der Quermauer besteht hier aus einem altertümlich wirkenden regellosen, „polygonalen“ Mauerwerk (Abb. 7).

Tatsächlich gelang die Aufdeckung einer aus Kalkbruchsteinen bestehenden, etwa 50 cm dicken Mauer, die in einer Entfernung von gut 4 m parallel zum *Diateichisma* verläuft. Sie ließ sich noch auf eine Länge von mind. 5 m verfolgen. An ihrem südlichen Ende – unmittelbar vor dem Ansatz von Turm 8 – biegt sie rechtwinklig in östliche Richtung um. Die diese Mauer umgebenden Schichten erwiesen sich als sehr fundreich, genannt sei hier etwa die Zahl von 38 geborgenen Bronzemünzen. Unter den Münzen besonders hervorzuheben ist ein kaum abgegriffenes Exemplar vom dyrrachinischen Typ „Apollo/Adler“, welches nach derzeitigem Forschungsstand in der sog. Übergangszeit (ca. 38-30 v. Chr.) geprägt wurde und damit einen Hinweis auf Bestehen der Stadt noch bis in die Endphase der römischen Republik gibt.

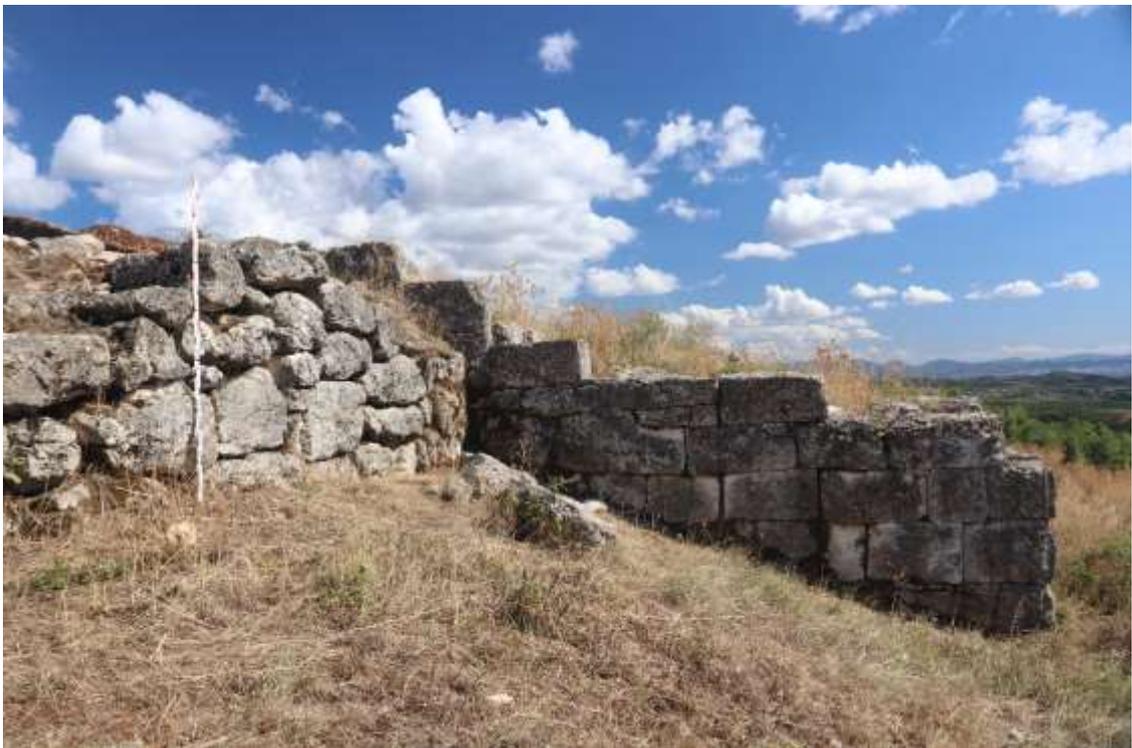
Abb. 7: Rechteckiger Turm 8 und Quermauer mit „polygonalem“ Mauerwerk von Nordwesten. Links hinter der Quermauer liegt die Grabungsfläche 9. Foto: Thomas Maurer.
